申明函

惠州市富士电梯集团有限公司
2021年5月10日

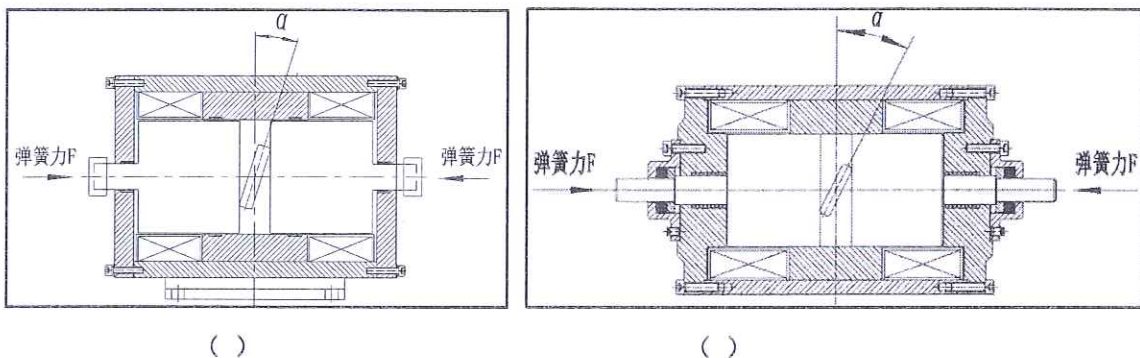
1、几代鼓式制动器设计的产品，手动松闸角度 $\alpha <$ 自锁角度，手动松闸后，均可自动复位。

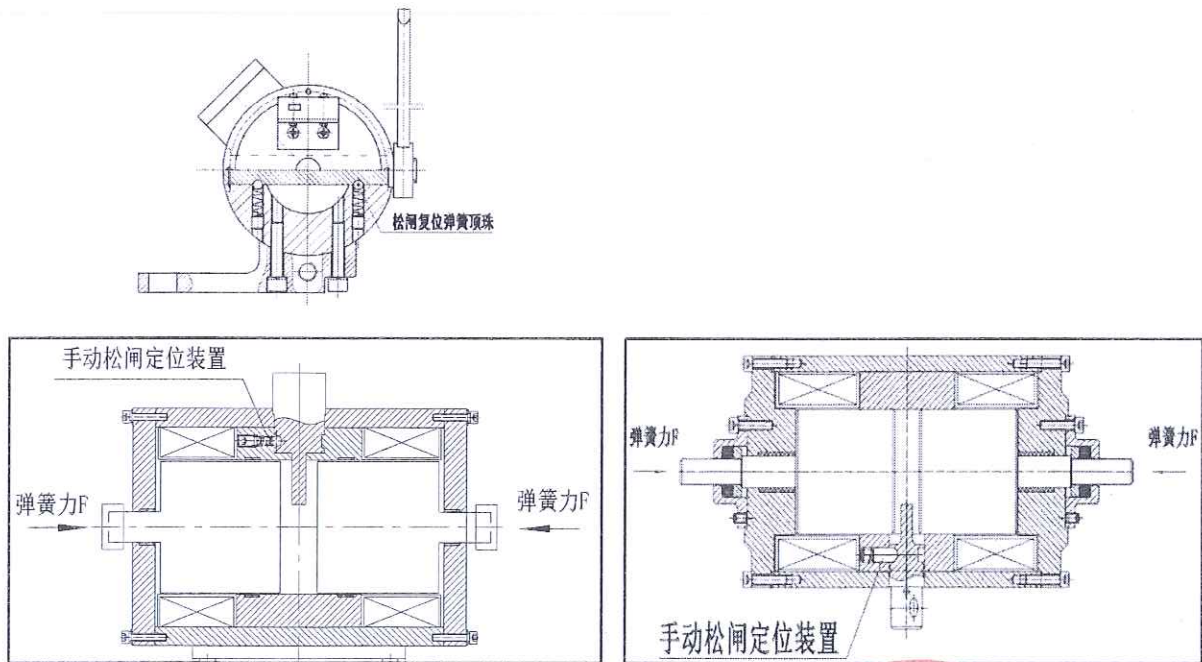
1.2、几代鼓式制动器的手动松闸复位后，定位装置自动定位，在电磁力作用下不会产生摆动，不会使制动器卡阻。
